# 环境问题整改方案

建设单位：龙南县大通行五金电镀有限公司

编制日期：2023年6月

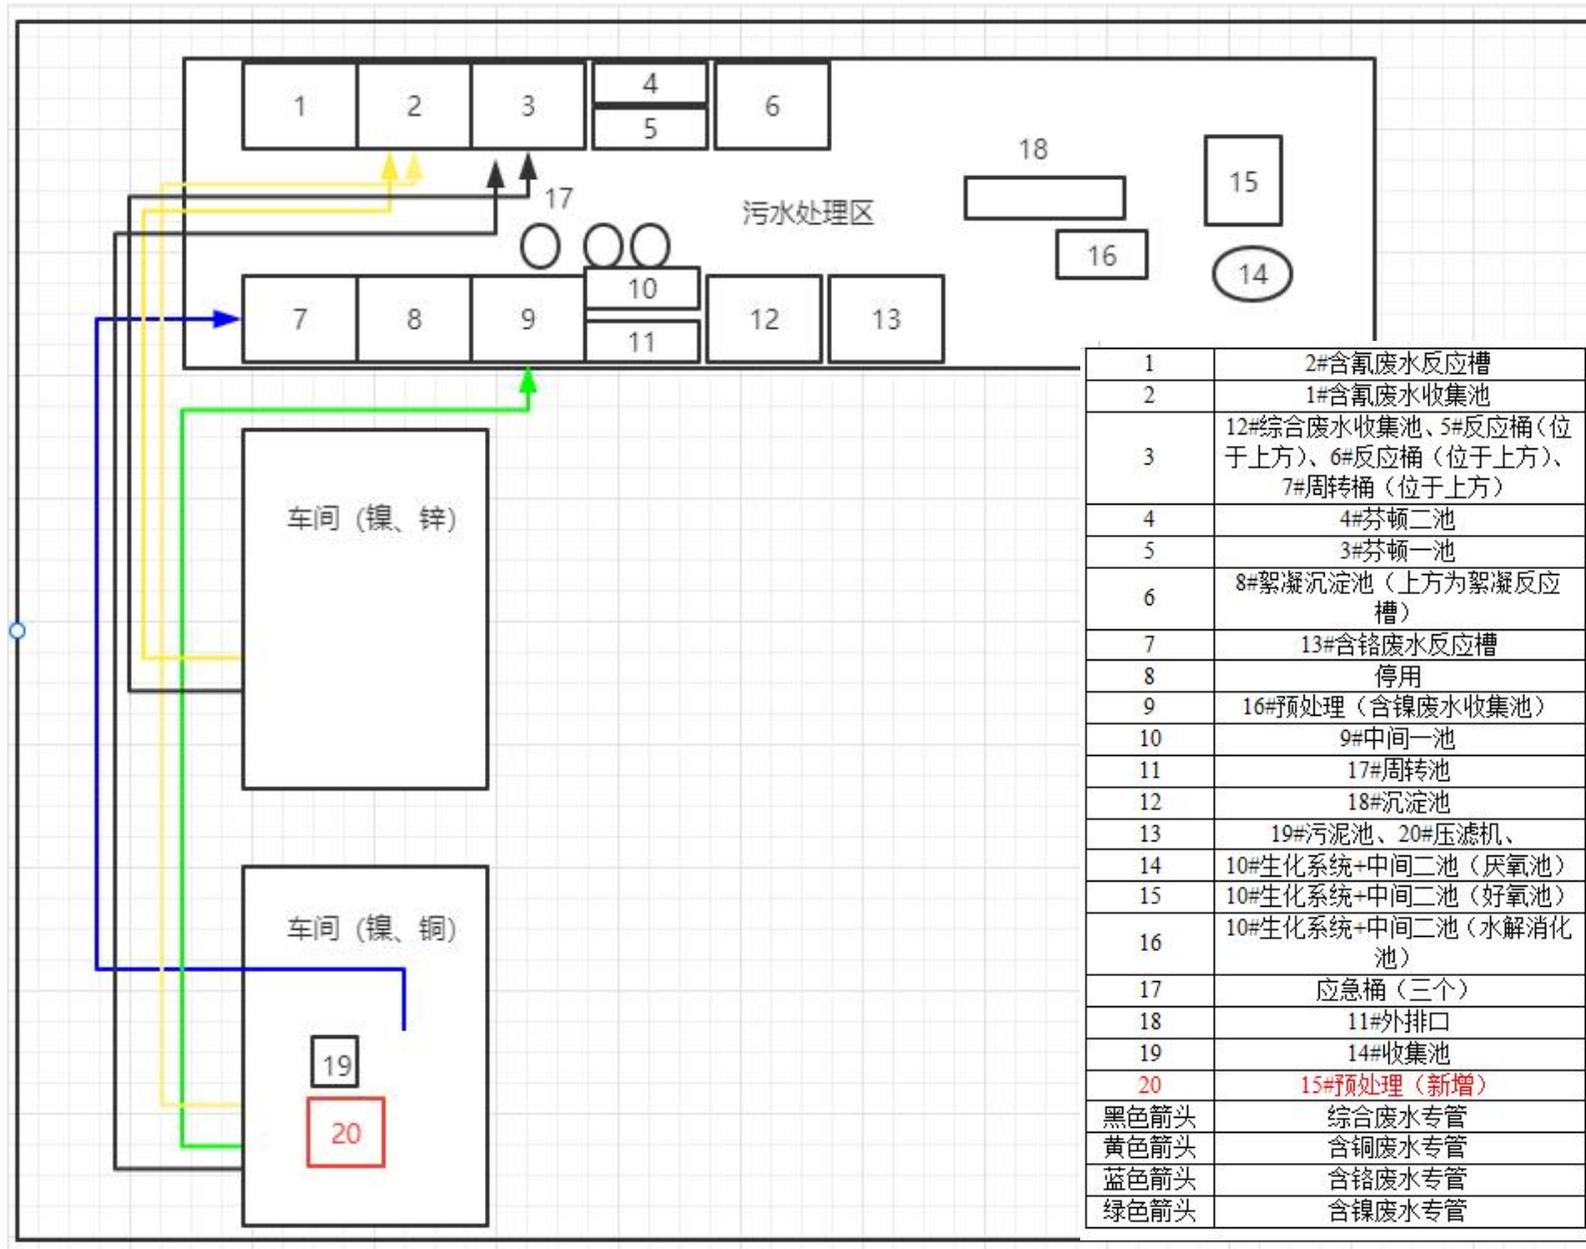
图 1-4 厂区污水功能区域布置图

结合上述内容，我司将在现有的污水处理工艺上，进行改进，在生产车间内增加预处理装置（15#预处理氧化桶），其他工艺保持不变，具体如下：

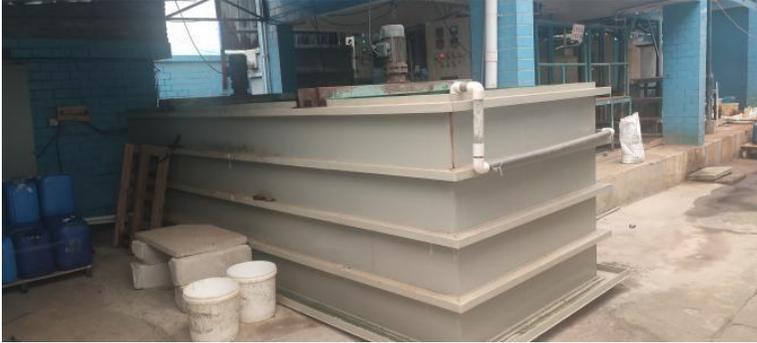
通过泵从收集池把含氰废水抽送至反应槽，容量 10m <sup>3</sup> ，此时 pH 均值在 8-9 左右，人工加入药剂（氢氧化钠），调 pH 值至 10~11 后加入药剂（漂白水），反应 3~4 小时，在加入药剂（稀释硫酸），把 pH 值至 7~8 后加入药剂（漂白水），反应 2 小时
3#芬顿一池

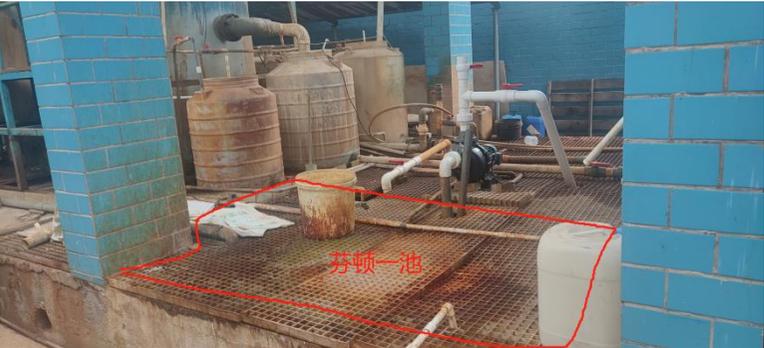
接入 2#反应槽处理后的含氰废水及 12#收集池的综合废水。容量 15m <sup>3</sup> ，此过程采用曝气装置提供氧气，并人工加入硫酸亚铁，待 1 个小时左右，人工测 pH，调制 6.5 左右进入芬顿二池

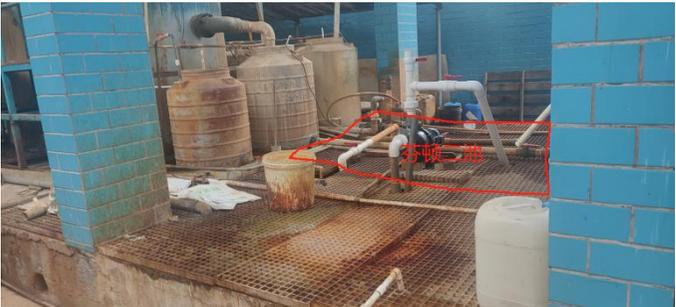
4#芬顿二池

<p>容量 15m<sup>3</sup>；滴加硫酸亚铁，通过人工，采用铬、铜、锌专用测试包，测试铬≤0.5、铜≤0.3、锌≤0.5 时，由泵打入下一个工序： 5#反应桶</p>
5#反应桶

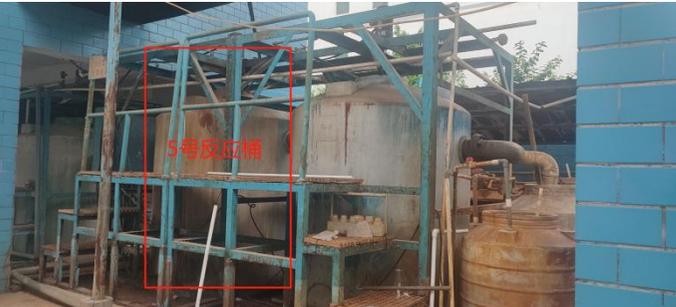
<p>容量 3m<sup>3</sup>，此工序加入复合碱，反应 0.5 小时，调节 pH 值至 9-10， 进入下一个工序：6#反应桶</p>
6#反应桶

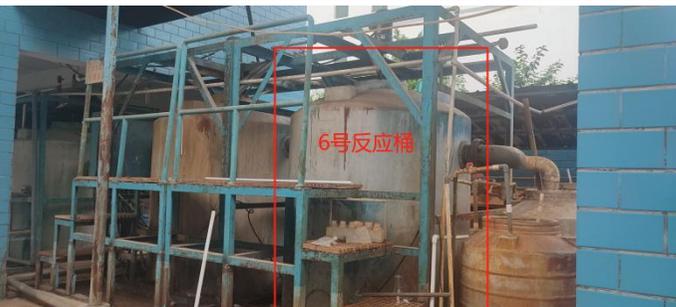
<p>容量 3m<sup>3</sup>，此工序加入硫化钠，反应 0.5 小时，进入下一个工 序：7#周转桶</p>

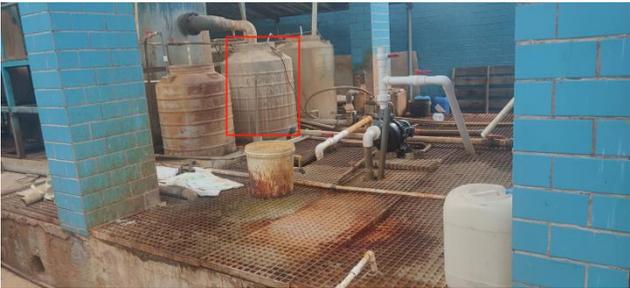
7#周转

容量 500L，起中转作用，进入下一步工序：絮凝沉淀池
8#絮凝沉淀池

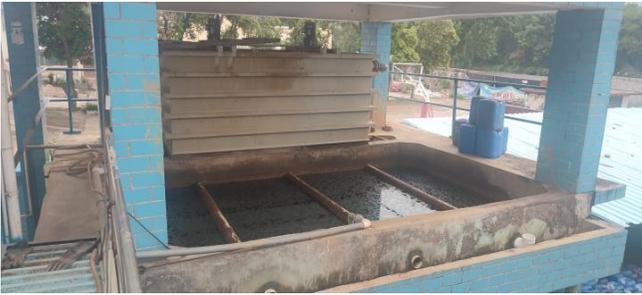
先进入二级絮凝反应槽，前端反应槽容量 3.5m <sup>3</sup> ，加入 PAC，污水反应停留时间 0.7 小时，后端反应槽容量 3.5m <sup>3</sup> ，加入 PAM，污水反应停留时间 0.7 小时，进入一级沉淀池，沉淀池容量 40m <sup>3</sup> ，沉淀 7 小时后，进入 9#中间一池
9#中间一池

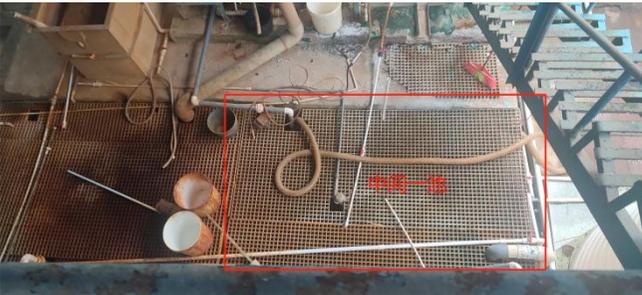
容量 15m <sup>3</sup> ，加入稀释硫酸并加入曝气装置，把 pH 值调节至 6~9，进入下一步工序：10#生化系统+中间二池

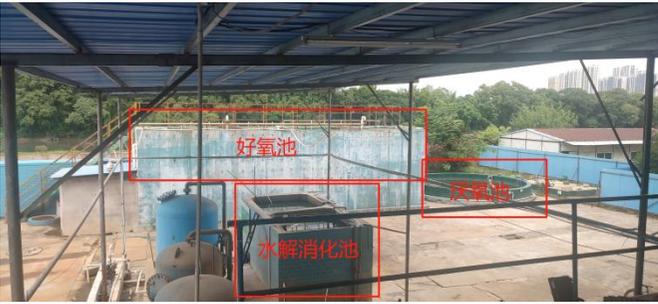
10#生化系统+中间二池

<p>先进入二级水解消化池，单个容量 7m<sup>3</sup>，前端消化池停留 1.4 小时，进入后端消化池停留 1.4 小时，在进入厌氧池，容量 50m<sup>3</sup>，停留 2.5 小时，进入二级好氧池，单个容量 45m<sup>3</sup>，前端好氧池停留 2.5 小时，后端好氧池停留 2.5 小时，进入中间二池，容量 10m<sup>3</sup>，把 pH 调至 7.5 左右</p>
11#外排

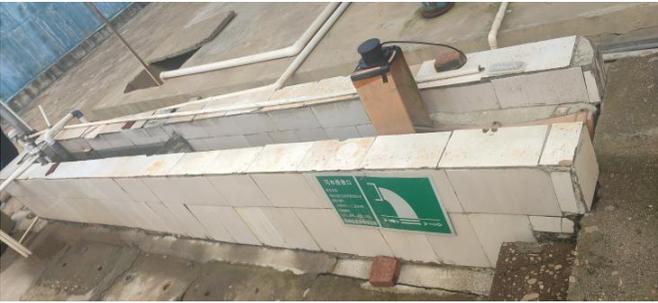
<p>外排设三根管，一根接入在线监测设备房，实施在线监测。一根为回水。一根外排管</p>
12#综合废水收集池	/	<p>由 2 栋车间所产生的综合废水统一经 PV 材质专管输送至此收集池，单个容量 35m<sup>3</sup>，此时废水 pH 均值在 9-11；已做好防渗；废水收集至 10m<sup>3</sup> 左右，进入芬顿一池深度处理一次</p>
13#收集反应槽	/	<p>车间所产生的含铬废水统一经 PV 材质专管输送至此收集反应槽（自动化），容量 2m<sup>3</sup>，此时 pH 均值 6-7；加稀释硫酸水，把 pH 值调至 3-4，加入焦亚硫酸钠，在进入芬顿二池</p>

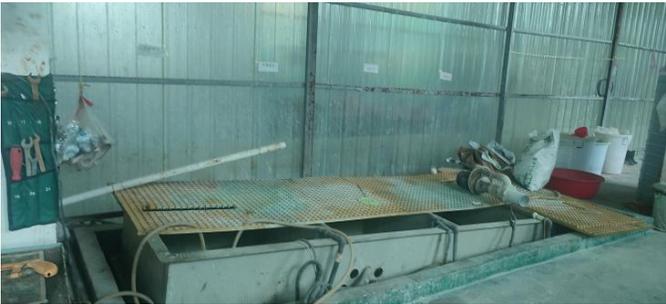
14#收集池

<p>收集池位于生产车间内，生产工序所产生的各类废水经导流沟流入相对应的收集池方格内，收集池材质为 PV 材质，共设四格（含镍废水、含铜废水、综合废水、含铬废水），每格容量 2m<sup>3</sup>，总容量 8m<sup>3</sup>，外设一个围堰，围堰已做好防渗。其中综合废水、含铬废水经 3#、13#池预处理；当含镍废水的储量超 50% 时（pH 均值 9-11），人工控制开关，将含镍废水抽至 15#预处理氧化桶内，含铜废水只在车间暂存，统一排入污水处理区深度处理</p>
15#预处理	<p style="text-align: center;">新增</p>	<p>在车间内新增 2 个 10 吨的氧化桶，每天下班前将含镍废水（以酒石酸镍的形式存在）抽至氧化桶，值氧化桶里有漂白水、曝气装置，反应 8 小时以上，待第二天上班时，通过人工用测试包检测，检测数值≤5ppm 时，排至下一个工序 16#预处理</p>
16#预处理

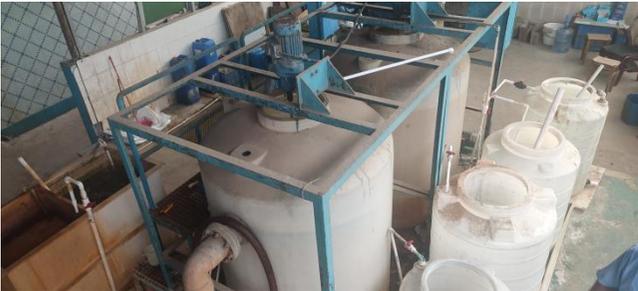
<p>经 15#预处理氧化桶预处理后，再由泵抽至 16#预处理反应罐，自动加药剂进行反应，反应时间 0.8 小时。反应罐两个，单个容量 2m<sup>3</sup>，三个药剂桶容量分别为 0.5m<sup>3</sup>，分别盛放：焦亚硫酸钠、烧碱、硫酸。</p>
17#周转池

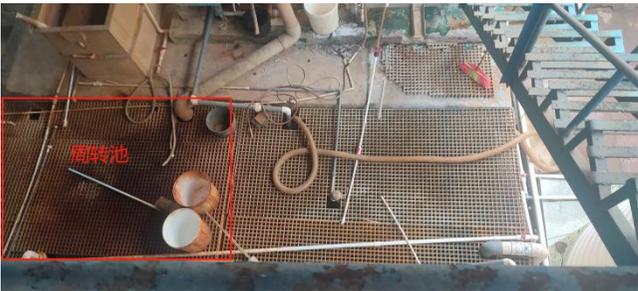
<p>含镍废水进入周转池，容量 15m<sup>3</sup>，此工序加入 PAC、PAM，反应后进入下一步工序：18#沉淀池</p>

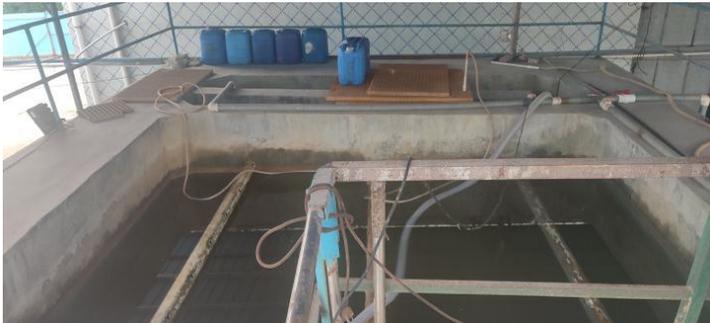
<p>18#沉淀池</p>

<p>容量 30m<sup>3</sup>，沉淀时间 7 小时，进入 9#中间一池；沉淀下来的污泥进入 19#污泥池</p>
<p>19#污泥池</p>

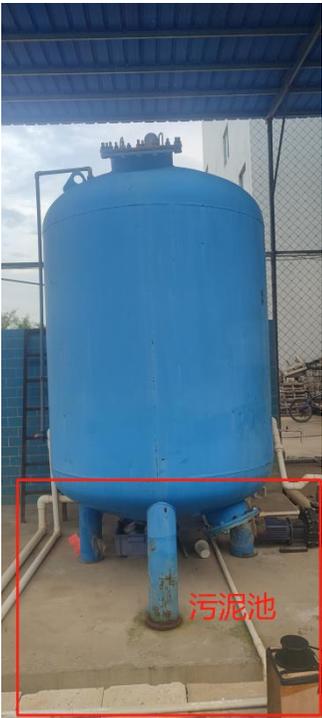
<p>污泥池位于过滤罐下方，容量 60m<sup>3</sup>，收集后的污泥，统一进入 20#压滤机进入压滤</p>

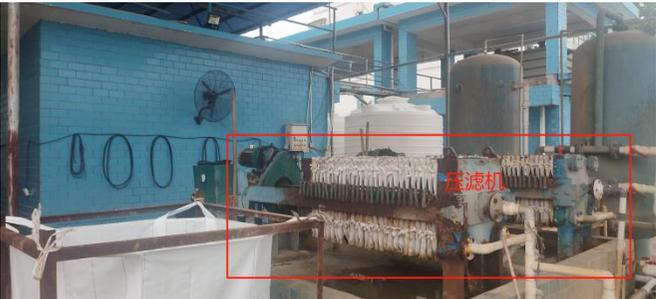
20#压滤机

两台压滤机，正常工作下，一天可压 600kg 污泥，能满足工作所需
21#滤液	/	滤液经导流沟流入 16#预处理，进入再度处理
22#泥饼外运	/	压滤过后的泥饼，统一收集后，暂存于危废暂存间，定期委托有资质单位处理
其他

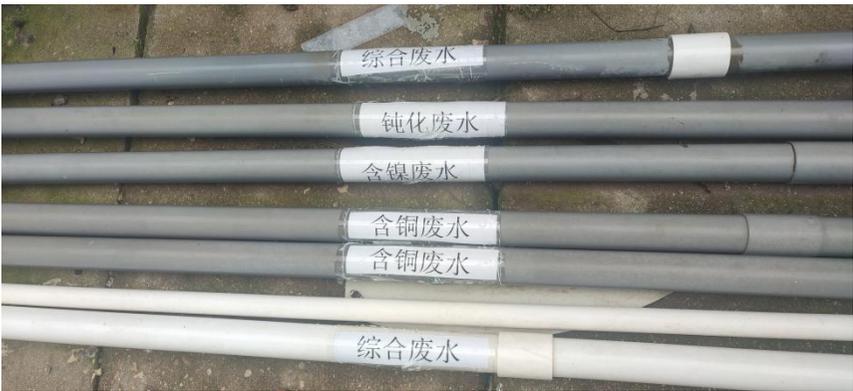
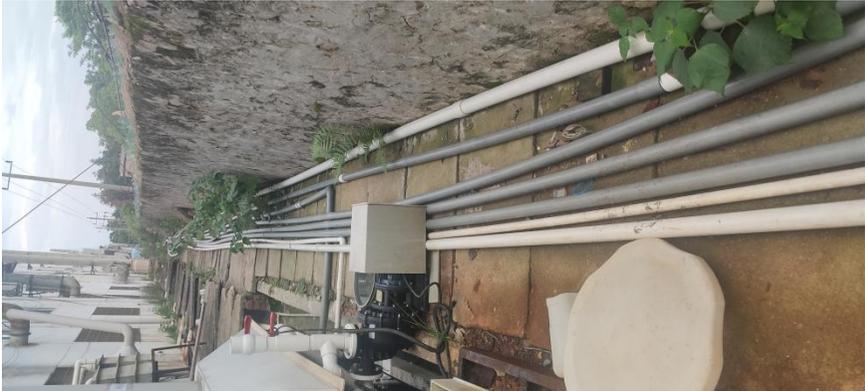
专管专用	车间排至污水处理区管道

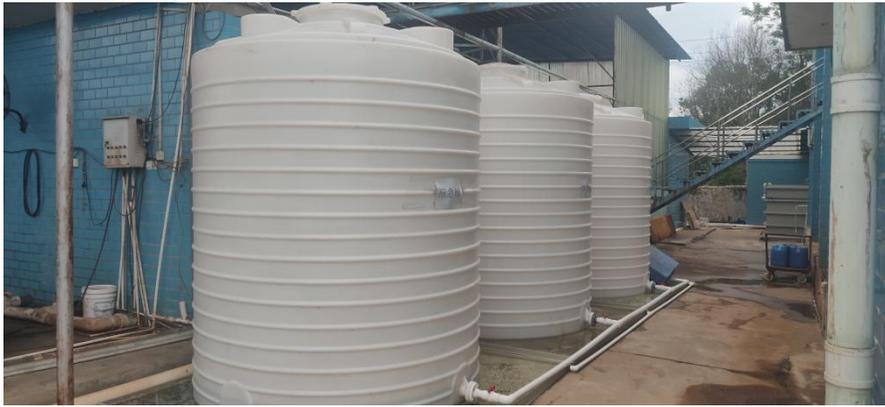
设置 3 个应急桶，单个 10m<sup>3</sup>，备用于储存不达标废水

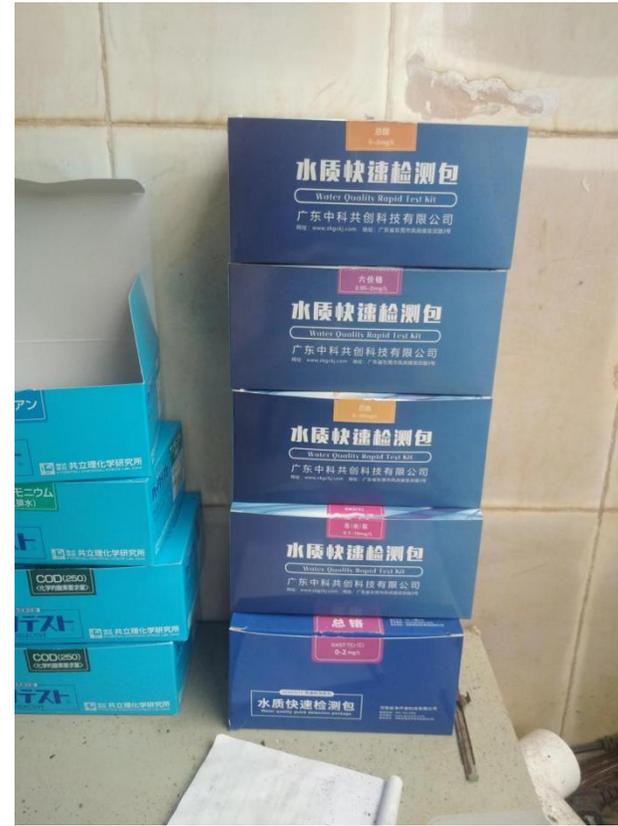
各类污染因子检测包
